Töö nr. 2006-06

Objekt: Palupera Põhikooli kuur
(Palupera mõisa peahoone kaitsevööndis)
Kultuurimälestiste reg. nr. - (ei ole mälestis)

PALUPERA PÕHIKOOI KUURI MUINSUSKAITSE ERITINGIMUSED HOONE RESTAUREERIMISEKS JA REMONDIKS

Viljandis, mai 2008.a.

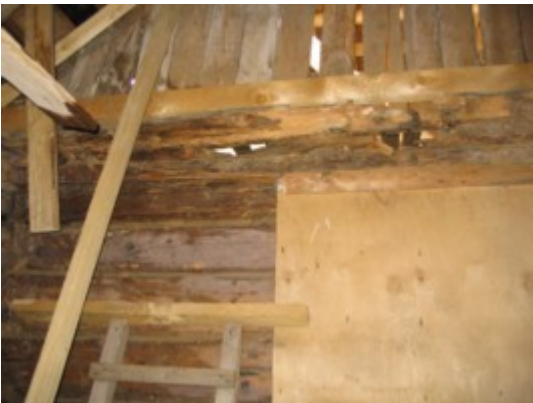
5: Amortiseerunud vahesein

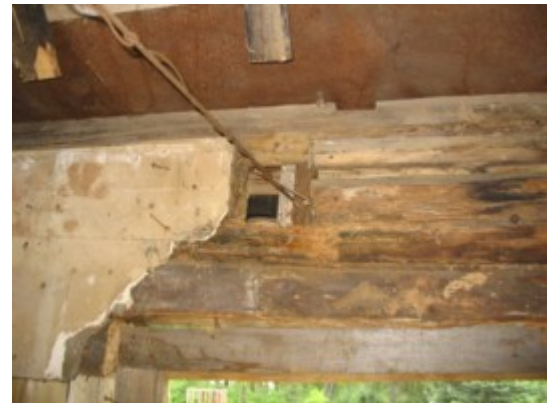
6: Tõmb palkseinte kooshoidmiseks

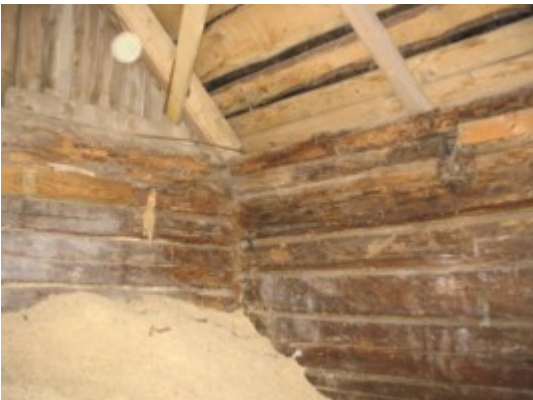
7: Amortiseerunud otsaseinad

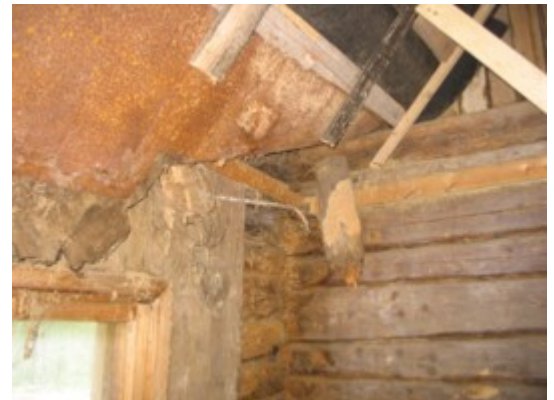
8: Pehkinud sarikate ajutine toetus

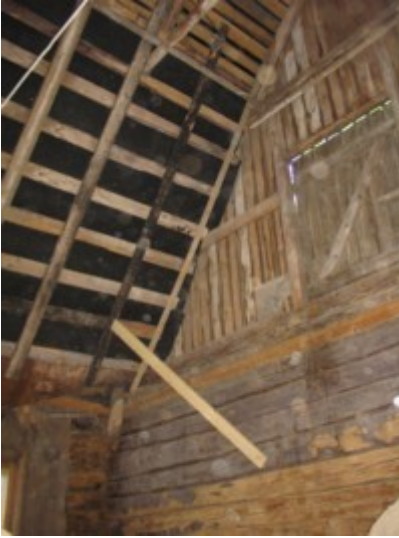
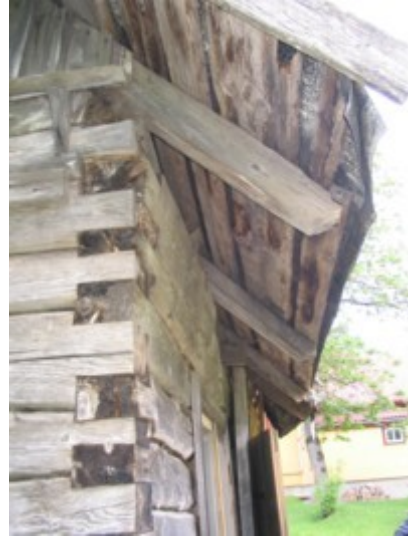
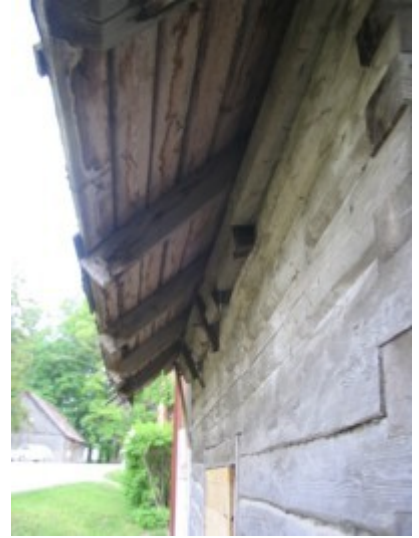
9: Lagunenud katuse ajutine toetus 10: Lagunev sein ja katus pargi poolt 11: Lagunev sein ja katus tee poolt

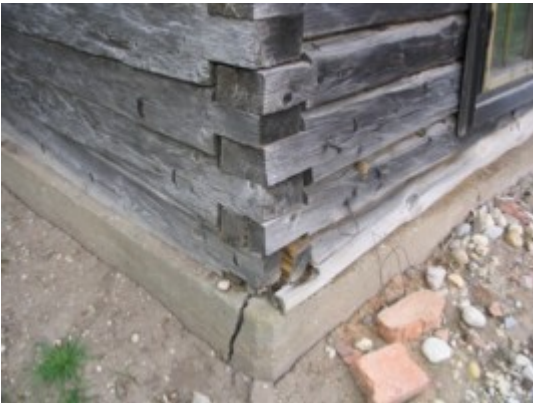
12: Lagunenud sokkel ja palkide nurgatapid

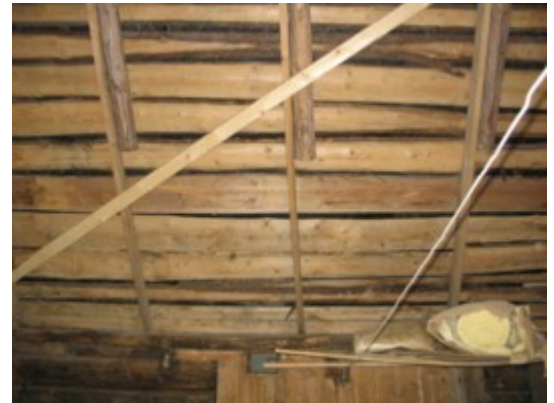
13: Lagunenud katuse ajutine toetus
