Töö nr. 2006-06

Objekt: Palupera Põhikooli kuur
(Palupera mõisa peahoone kaitsevööndis)
Kultuurimälestiste reg. nr. - (ei ole mälestis)

PALUPERA PÕHIKOOI KUURI MUINSUSKAITSE ERITINGIMUSED HOONE RESTAUREERIMISEKS JA REMONDIKS

Viljandis, mai 2008.a.

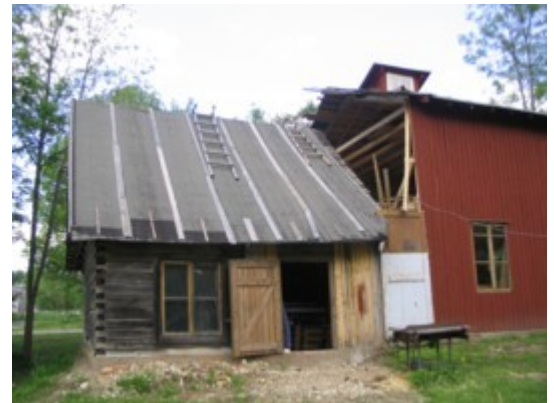
Käesoleval ajal on kuuri ristpalkseintega osa varisemisohtlik ning seal ei saa kooli inventari enam hoida. Palkseinte laialivajumist hoiavad tagasi läbi kuuri tõmmatud metalltõmbid, kuid vaatamata sellele on seinad silmaga nähtavalt ülaservadest välja vajunud. Seinapalgid on katuse läbijooksude tulemusena pehkinud, ohtralt on näha ka putukate poolt tekitatud kahjustusi. 2005 aasta jaanuaritormis hävinud kooli poolne hooneosa on lammutatud ning selle asemele on plaaniliselt samades mõõtudes kooli käsitöö õpetaja ja koolipoiste ühiste jõupingutustega rajatud puitkarkass-seintega uus kuuriosa. Uus kuuriosa on ehitatud vanaga võrreldes kõrgema seinasaga ja madalama katusekaldega sellisel, et hoone katuseharja kõrgus on tõusnud võrreldes vana katuseharjaga silma järgi hinnates maksimaalselt 0,5-0,7m. Üllataval kombel on koolipoiste isetegemisest sündinud kuuriosa kujuga, mis peaaegu identselt kopeerib kõrvalasuva Palupera mõisa teeäärset otsatiiba ja moodustab sellega tee pealt vaadatuna küllaltki loogilise koosluse (foto 1). Ebaõnnestunuks tuleb lugeda uue kuuriosa mõisapargi poolsele katuseosale ehitatud uuki (foto 3;4), samuti oleks võinud kuuri harjajoont mitte tõsta. 2006 aasta augustis valminud eritingimused lähtusid olemasolevast olukorrast, nõudes vaid sobimatu uugi lammutust, kuid Muinsuskaitseamet sellega ei nõustunud. Vahepealse ajaga kuuri juures midagi muutunud ei ole, kooli poolt olukord külmutati, kaaluti ka kuuri lammutamist ning otsiti muid võimalusi abiruumide vajaduse rahuldamiseks. Tänapäevase seisuga (mai 2008) on kool tõdenud, et kuur oma praeguses asukohas on siiski abiruumide jaoks parim võimalikest variantidest.

4: Vaade kuuri vanale osale kooliaiaist

1. Vana ristpalkidest kuuriosa lammutada.
2. Remontida vana palkosa alune lintvundament seda mitte laiendades.
3. Lammutatava vana ristpalkidest kuuriosa asemele ehitada vanades gabariitides puitkarkass konstruktsioonis kuuriosa.

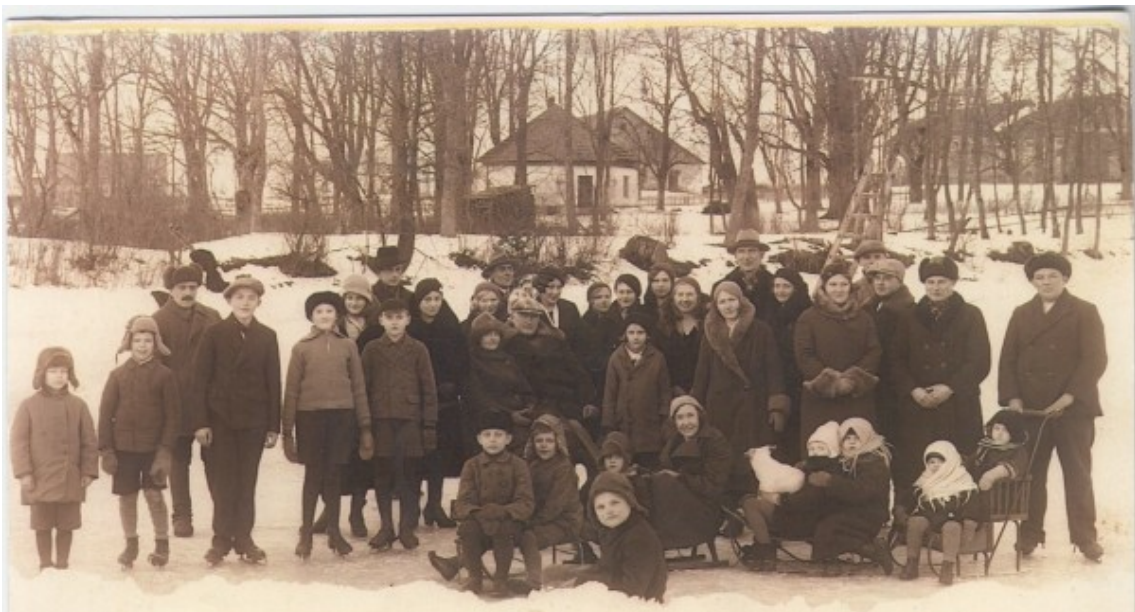
14: Foto umbes aastast 1935. Kuuri pildil veel pole.
